駅の明るさに関する調査 —弱視者の安全な利用のために—

田邊 泰弘（弱視者問題研究会）

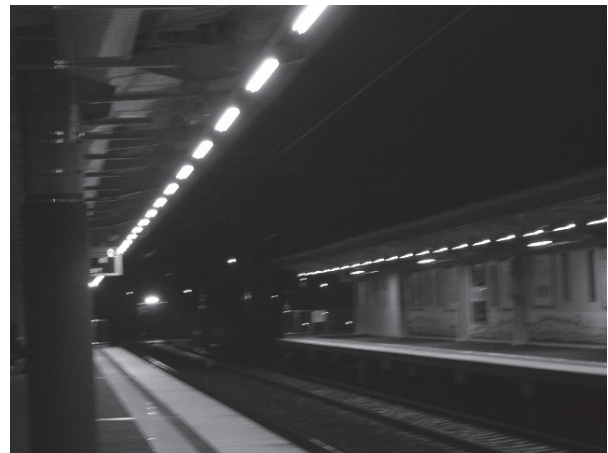
写真1 LEDを用いたホーム照明でも、十分な明るさが確保されている事例が見られた

調査した駅のうち 3 駅では、ホームの照明に白色 LED が使われており、うち 2 駅では警告ブロック上で約 300～800lx と十分な明るさが確保されていたが、1 駅は 100lx を下回っており、減灯されていたため転落の危険を感じた。

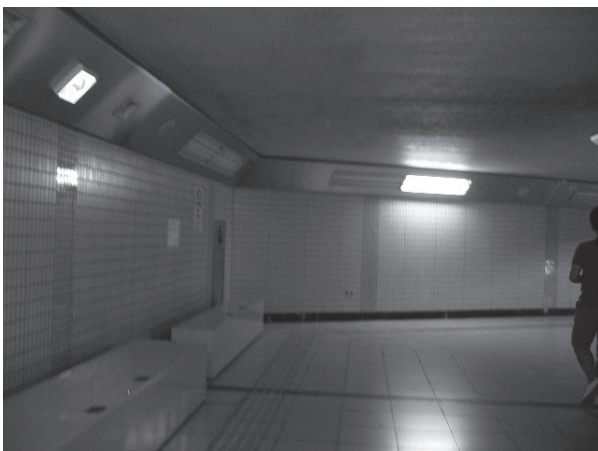
写真2 ブロックに沿って歩こうとすると暗いエリアを通ることになる事例

また、線状ブロックに沿って歩こうとすると、その部分の照明が消されていて歩きづらい事例も見られた。

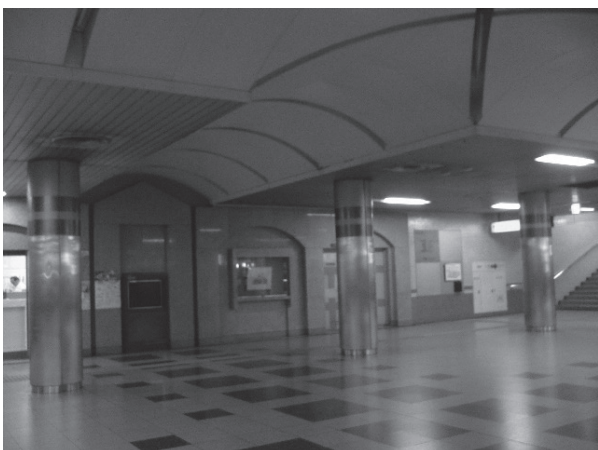
写真3 照明が集中的に消され、「闇溜まり」が生じている事例

改札付近やコンコースでは、消灯箇所が集中して最も明るい部分と最も暗い部分の照度の差が最大 11 倍を超え、小さな明るみが大きな「闇溜まり」の周囲に散在して不安感を強めている事例も見受けられた。
